一根铜棒破困局 细节发力保生产

福海创电气团队妙手破解电机“发热密码”

速度与激情:晋江气电六小时完成IBH阀门更换

决胜7小时:三川风电多专业协同攻坚护生产

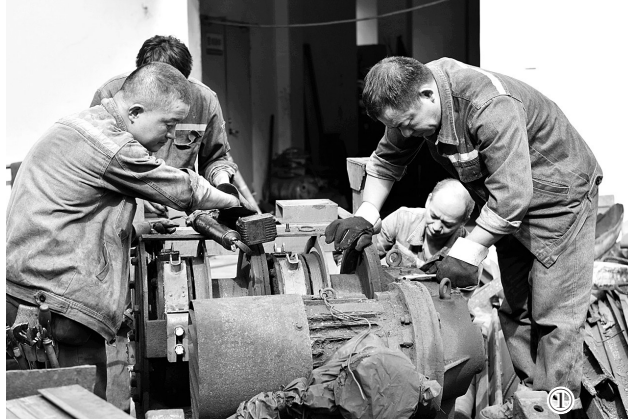
①福建煤电公司箭竹坪煤矿党员“先锋岗”发挥党员带头作用,加快抢修速度,减少因设备维修影响的生产时长。图为近日,该矿机电抢修小组在车间全力抢修井下设备。(简盛敏 摄)

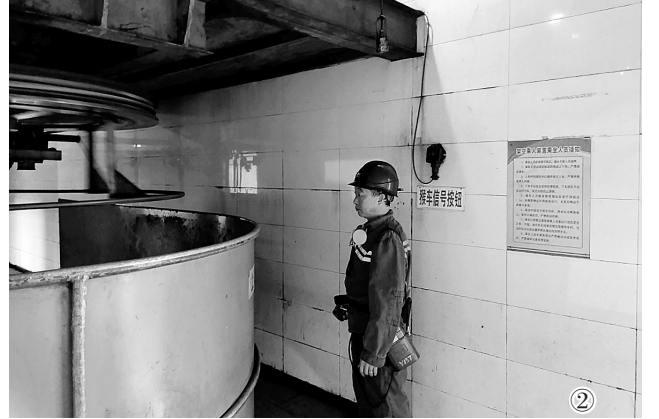
②近期,永安煤业公司仙亭煤矿机电技术员对新副斜井架空乘人装置进行改造,采用热释温控传感器技术控制开关,实现了“猴车”智能感应启停、远程操控的功能。(陈先臻 摄)

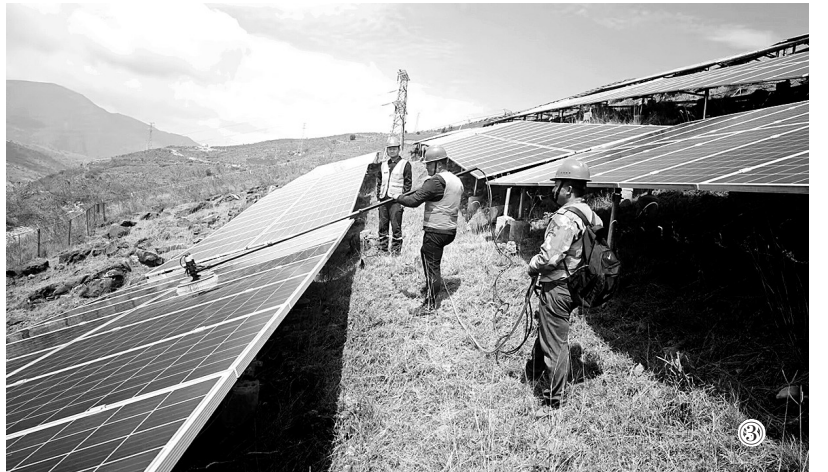
③福能新能源公司成功试验新工艺,实现光伏组件发电效率3%的提升,全面推动企业提质增效进程。图为近日,该公司云南管粮山光伏电站以“高压冲洗+旋转刷洗+纳米镀膜”工艺开展光伏组件增效研究。(蒋文君 杨赛 摄)
